# 文化景觀『綠島人權文化園區』

## 十三中隊景觀修復工程

### 規劃設計暨監造案

設計說明會

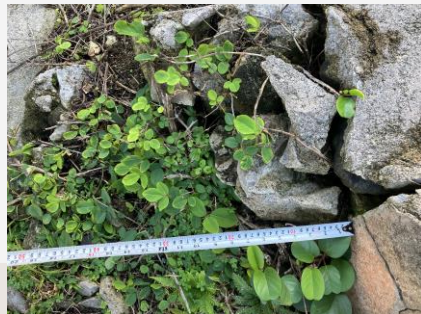
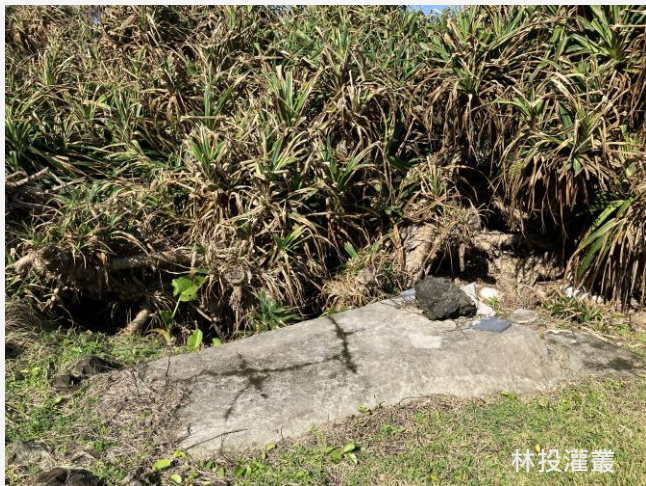
林投灌叢

坡地周圍有旺盛生長的 林投樹蔓生侵襲墓塚位置，造成墓塚被植株環繞包覆。

另外 植物根系不斷竄根，造成構造物開裂損害。

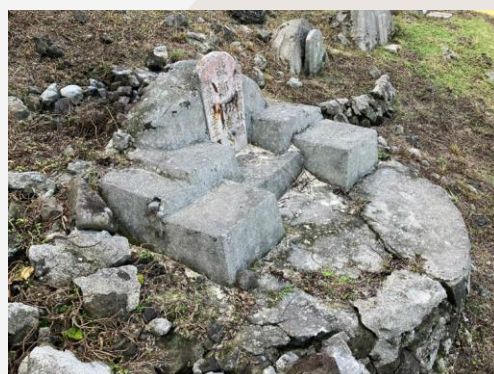
墓埕斷裂

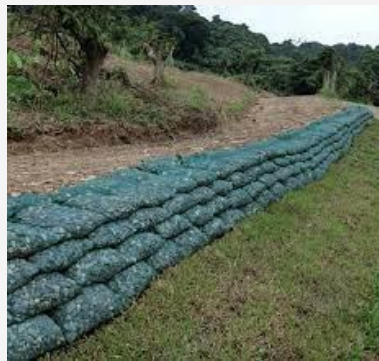
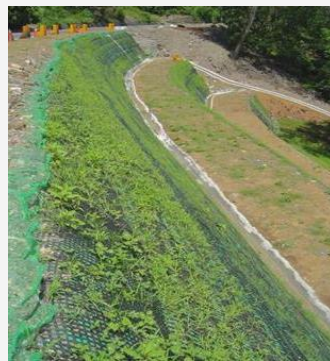
- ◆ 由於坡腳受地表逕流沖刷，造成邊坡坍塌土壤流失，嚴重影響墓塚構造穩定，目前已造成墓塚地盤崩解

- 採用現地崩積土裝填HDPE植生袋，採穩定和緩擋土角度45度角進行逐層交疊，確保擋土設施的穩固耐久性
- HDPE植生袋擋土設施符合基地施工限制，有利以現地人力方式執行，無需大型機具進場施工
- HDPE植生袋表層覆土可供原生植物附著生長，形成生態植物綠帶降低景觀視覺衝擊

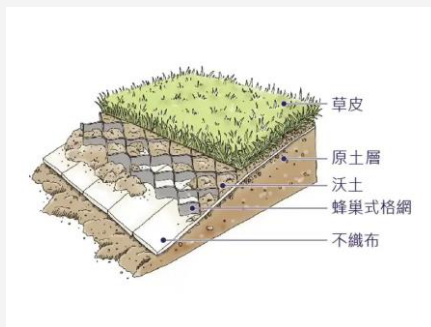
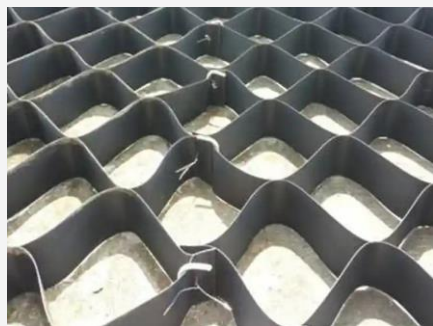
防沈陷格網施工參考示意

- ◆ 地表逕流造成邊坡坍塌流失，形成地盤不穩定區域，利用現地多餘土方進行回填穩定地盤

- 利用現地多餘崩積土方進行回填，回填土方每30公分高度進行逐層夯實作業，夯實密度>85%
- 填土完成面表層，鋪設防沉陷格網及地工織布，防止地表逕流冲刷土壤流失問題
- 防沉陷格網覆土供原生植物生長，形成地面生態表層

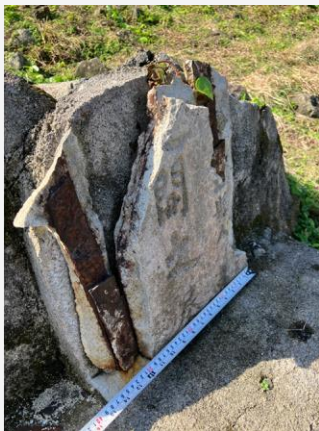
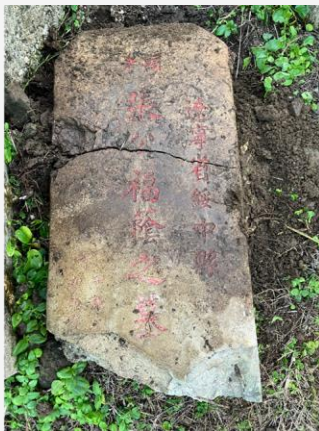
墓碑斷裂現況

I. 墓碑主體及斷裂殘件各部進行清理作業 ( 使用毛刷清洗 )

II. 組立墓碑外框架輔助殘件固結

III. 主體及殘件使用二劑型樹脂黏著劑固定，裂縫溢膠處磨除

IV. 墓碑高度高於墓肩者，外露部分的硬化後碳纖維網表面以水泥砂漿粉光修飾

V. 卸除框架模板

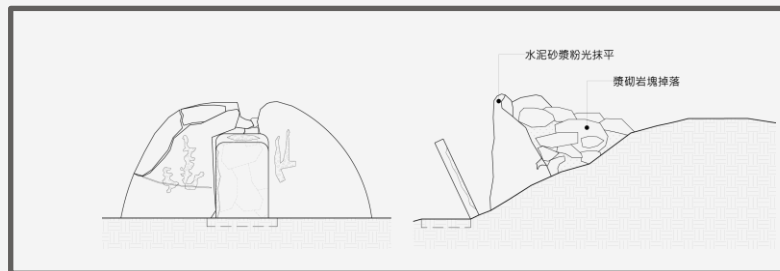
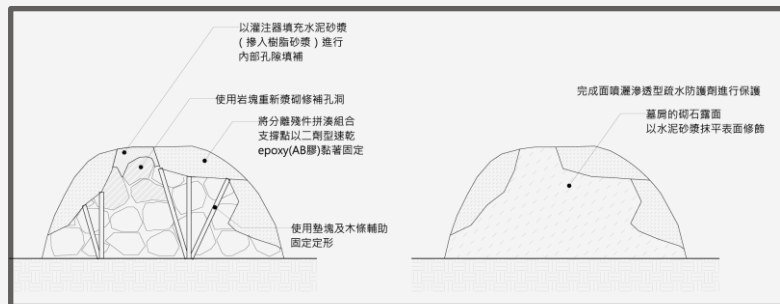
墓肩破損修復方式

墓肩表面水泥砂漿因**風化、沖刷造成剝落分裂成數塊殘件**，**內部結構材漿砌岩塊崩解造成孔洞**。

- I. 使用岩塊重新漿砌修補孔洞
- II. 將分離殘件拼湊組合，以 > 20cm的殘件 作為重組保留的衡量參考
- III. 支撐點以 二劑型速乾epoxy(AB膠) 黏著固定，使用墊塊及木條輔助固定定型，以灌注器填充水泥砂漿（摻入樹脂砂漿）進行內部孔隙填補
- IV. 墓肩的砌石露面以水泥砂漿抹平表面修飾
- V. 完成面噴灑滲透型疏水防護劑進行保護

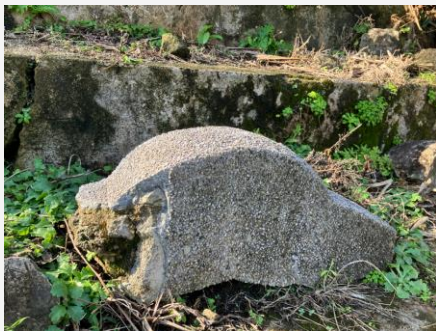
墓肩破損現況案例  
(45-劉雲齊先人)

混凝土墓肩內部**結構缺乏鐵件抵抗拉應力**，造成構造斷裂問題，分成數塊殘件。

- I. 將分離殘件水平放置拼湊組合，背面隱蔽處不鏽鋼背版協助支撐固定
- II. 殘件背面側與固定不鏽鋼背板之間以化學螺柱(M12)固定
- III. 殘件間使用墊塊及固定支架輔助固定定形
- IV. 縫隙以水泥砂漿(摻入樹脂砂漿)進行填補
- V. 依原有墓肩表面材料進行表面修飾(水泥砂漿或洗石子)
- VI. 將完成構件直立安裝復原，構件底部鑽孔以化學螺柱(M16)固定於地面。背面側以水泥砂漿(摻入樹脂砂漿)與墓肩造造黏合
- VII. 完成面噴灑滲透型疏水防護劑進行保護

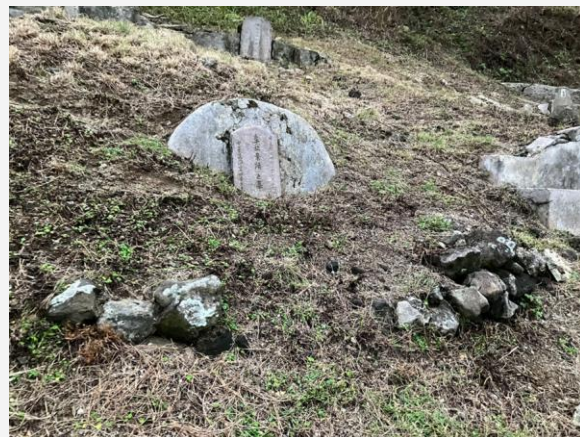
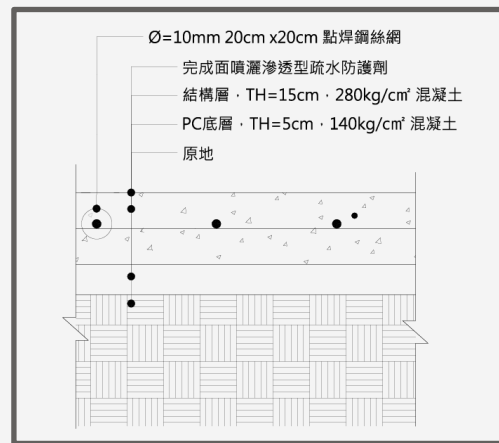
修復地坪剖面詳圖

- 墓埕因坡地滑動、土石沖刷及材料結構強度不足，形成大小不一的**結構裂縫**
- 損害比較嚴重的墓埕漿砌壘石風化膠結不良，致使部分銜接處產生裂縫，**造成局部掏空、壘石崩落及基礎流失**等問題

I. 植物根系及堆積土石清除

II. 基底部整理：向下挖除土石深度15公分，  
重新施作地坪結構層

III. 墓埕外緣崩落岩塊重新砌石補齊，內側並以水泥砂漿填縫補強加固，堆石以現場保留完整的墓埕樣式「亂石工法（坎積疊）」方式進行鑲嵌，逐層砌石交界間隙以水泥砂漿填實膠結。（岩塊取自現地材料）

VI. 混凝土表面以木鏟刀拍漿粉光修飾

VII. 完成面噴灑滲透型疏水防護劑進行保護

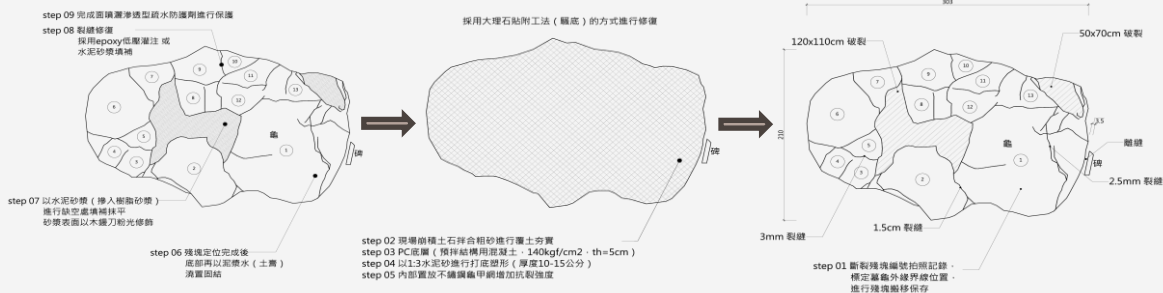
墓龜破損現況案例  
(52-O連芳先人)

- I. 先將斷裂殘塊編號拍照記錄，標定墓龜外緣界線位置，進行殘塊搬移保存
- II. 重新整理墓龜形體，以現場崩積土石拌合粗砂進行覆土夯實
- III. 採用大理石貼附工法 (騷底) 的方式進行修復，以1:3水泥砂進行打底塑形 (厚度10-15公分)，內部置放不鏽鋼龜甲網增加抗裂強度
- IV. 將殘塊移至水泥砂打底鋪面重新置放定位
- V. 殘塊定位完成後，底部再以泥漿水 (土膏) 澆置固結
- VI. 固結後以水泥砂漿 (摻入樹脂砂漿) 進行缺處填補抹平，砂漿表面以木鏟刀粉光修飾
- VII. 完成面噴灑滲透型疏水防護劑進行保護
