國家人權博物館籌備處

綠島人權文化園區文化景觀及遺址調查暨保存維護計畫案
調查研究結案成果報告書

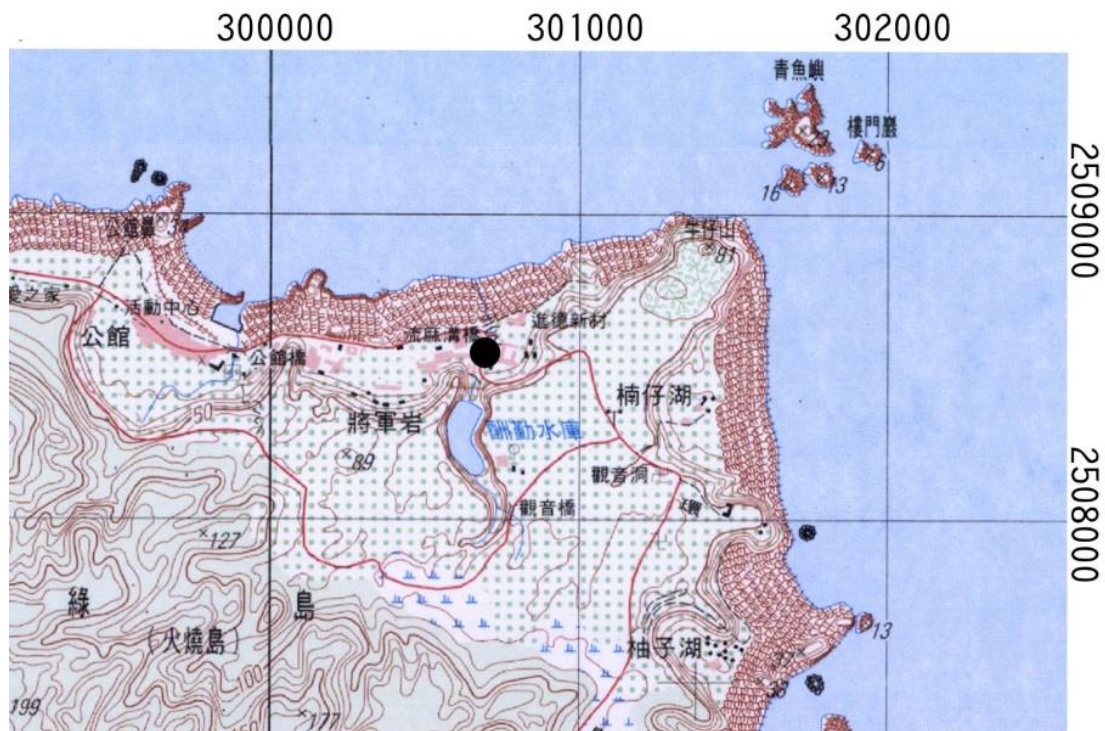
圖 14：呂麻蛟遺址位置圖（●為遺址所在，原圖為 1/25000 地形圖，圖號 9618-II-NE，劉益昌等 2006：13）

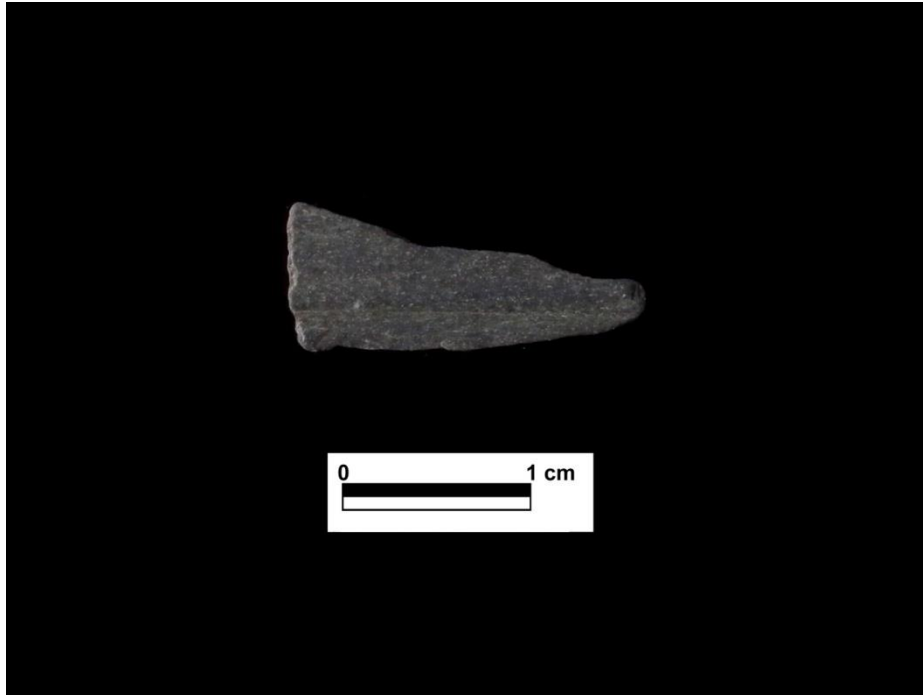
圖 64： TP6 探坑出土石片器殘件（流水號：LMK105-TP6-L5g-S014）

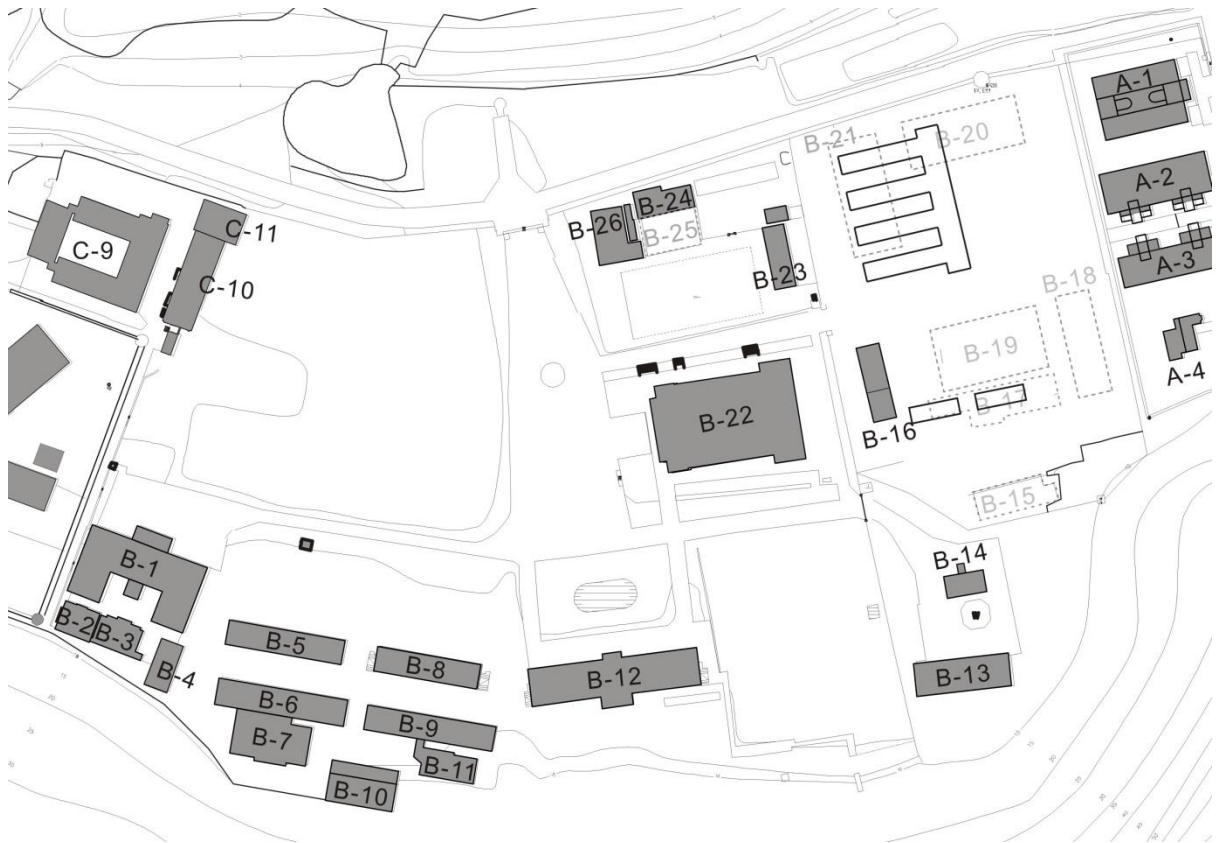
圖 78：B 區測繪圖（底圖：綠島人權文化園區提供，本計畫修改，灰色虛線為已拆除建築）

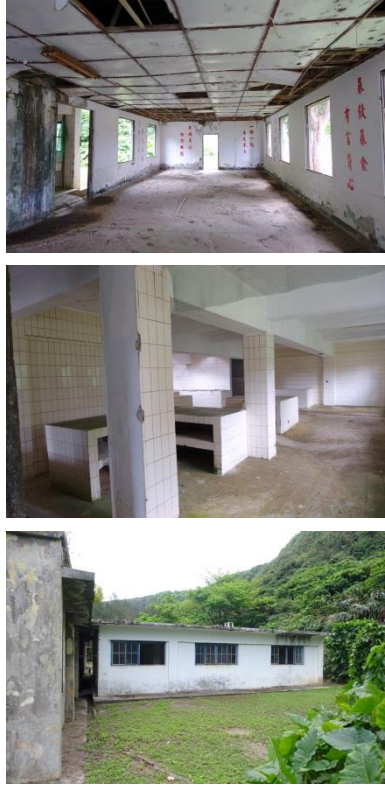
使用沿革、現況	<p>B-6 為餐廳，牆上貼有「自立自強 克勤克儉」、「半絲半縷 物力維艱」等標語。B-7 為廚房，為相連的兩棟建物。B-6 門窗為莊敬營區中少數全鋁門窗的建物，廚房亦使用較新的磁磚形式，可見為營區中新建之建物。建築本體完整，門窗均拆除，有天花板損壞。</p>

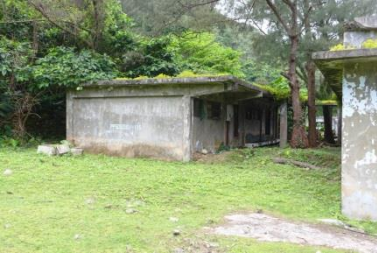
<p data-bbox="312 1364 451 1397">B-11 澡堂</p>	使用沿革、現況	<p data-bbox="663 882 1394 954">從 B-10 的灶遺跡以及 B-11 的磁磚蓄水池，可推測 B-10 層為廚房、B-11 層澡堂使用。</p> <p data-bbox="663 958 1394 1030">目前兩者皆為閒置狀態，建築本體完整，內部則見天花板破損、磁磚剝落。</p>

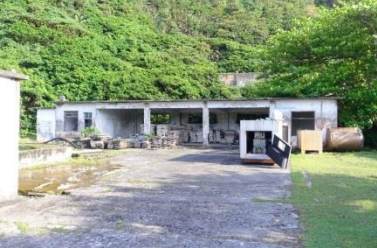
<p style="text-align: center;">B-13</p>

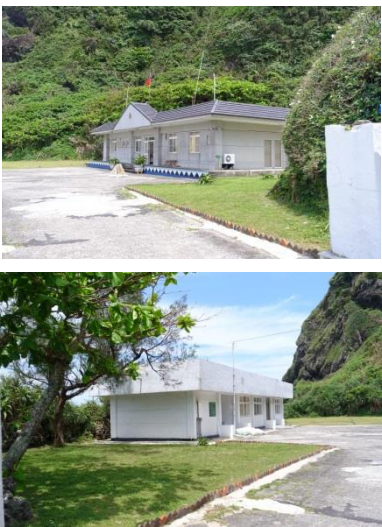
使用沿革、現況	D-7 建築原為海巡署官兵宿舍，D-11 則為儲物室；現都作為公館漁港安檢所使用。

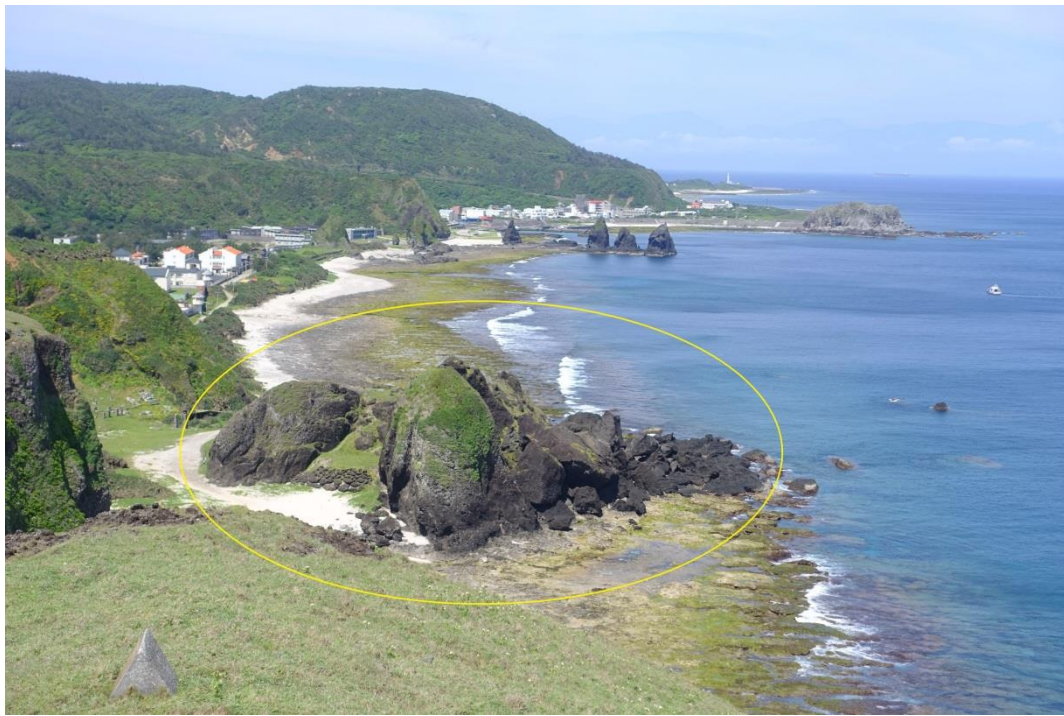
圖 81：烏石腳遺址所在集塊岩小山（黃圈處）

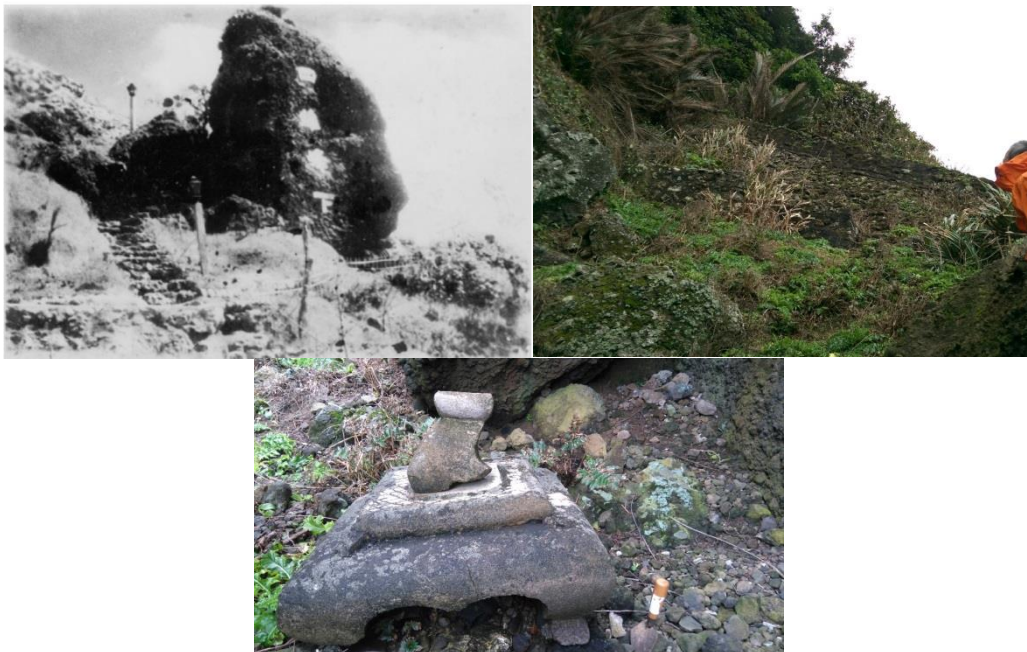
圖 95：四維峰下 左：陳孟和先生提供之老照片，可見咾咕石階梯（台灣游藝 2006：2-10）
右：本計畫調查時見咾咕石遺構 下：疑似燈座遺構

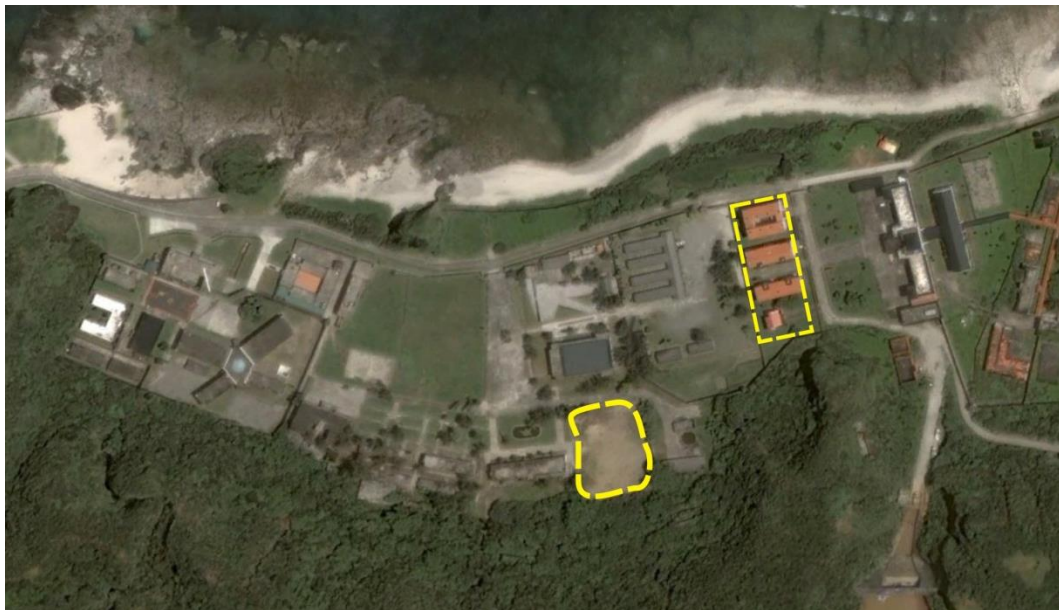
圖 144：莊敬營區「忠貞樓」東側空地綠島監獄宿舍（黃色虛線）
