國家人權博物館

112 年度白色恐怖綠島紀念園區文化景觀工程
設計、施工與維護階段生態檢核執行計畫
期初報告書

執行單位 : 熊良心有限公司

中華民國 112 年 12 月

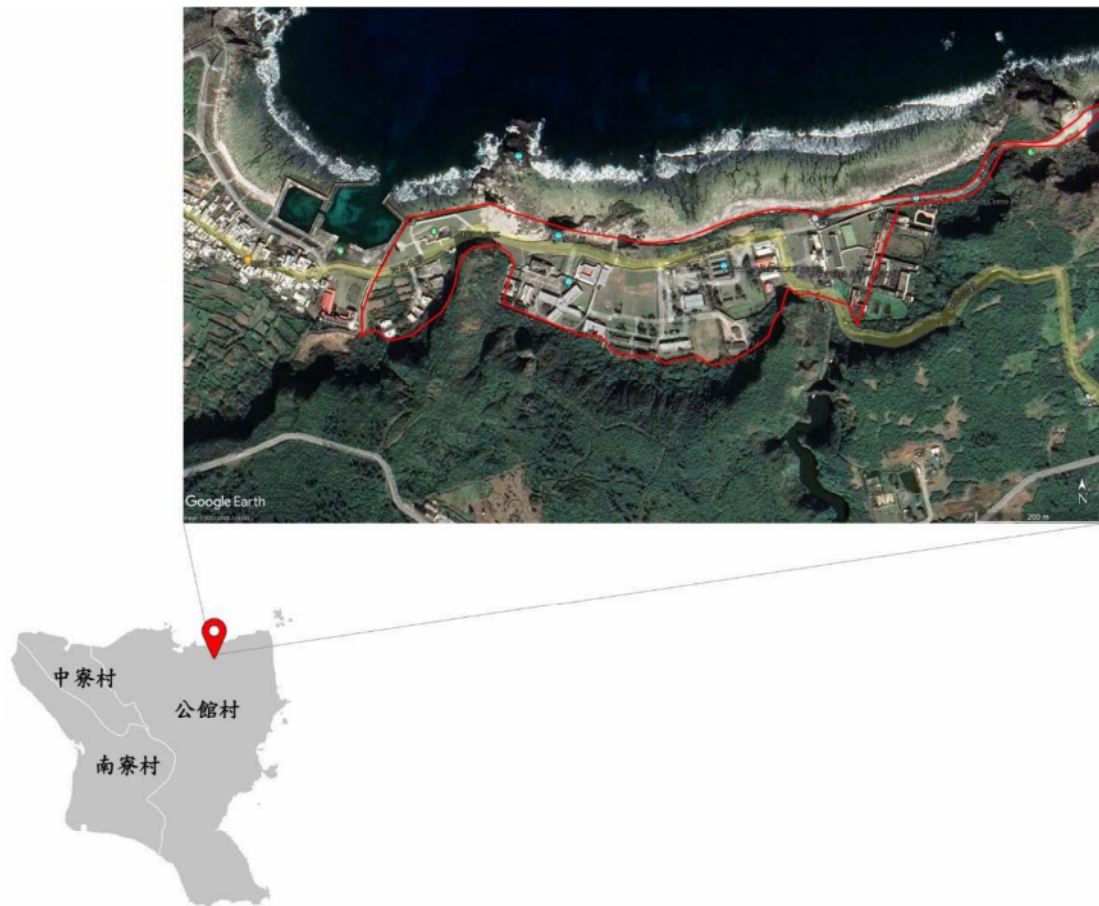
圖 壹-5 本計畫範圍示意圖

本次計畫為 112 年度白色恐怖綠島紀念園區文化景觀工程設計、施工與維護階段之生態檢核委辦服務，執行地點為貴館之白色恐怖綠島紀念園區，施工概略範圍如下圖紅框所示，園區現址為臺東縣綠島鄉公館村將軍岩 20 號，占地約 32 公頃，位於綠島的東北角處。

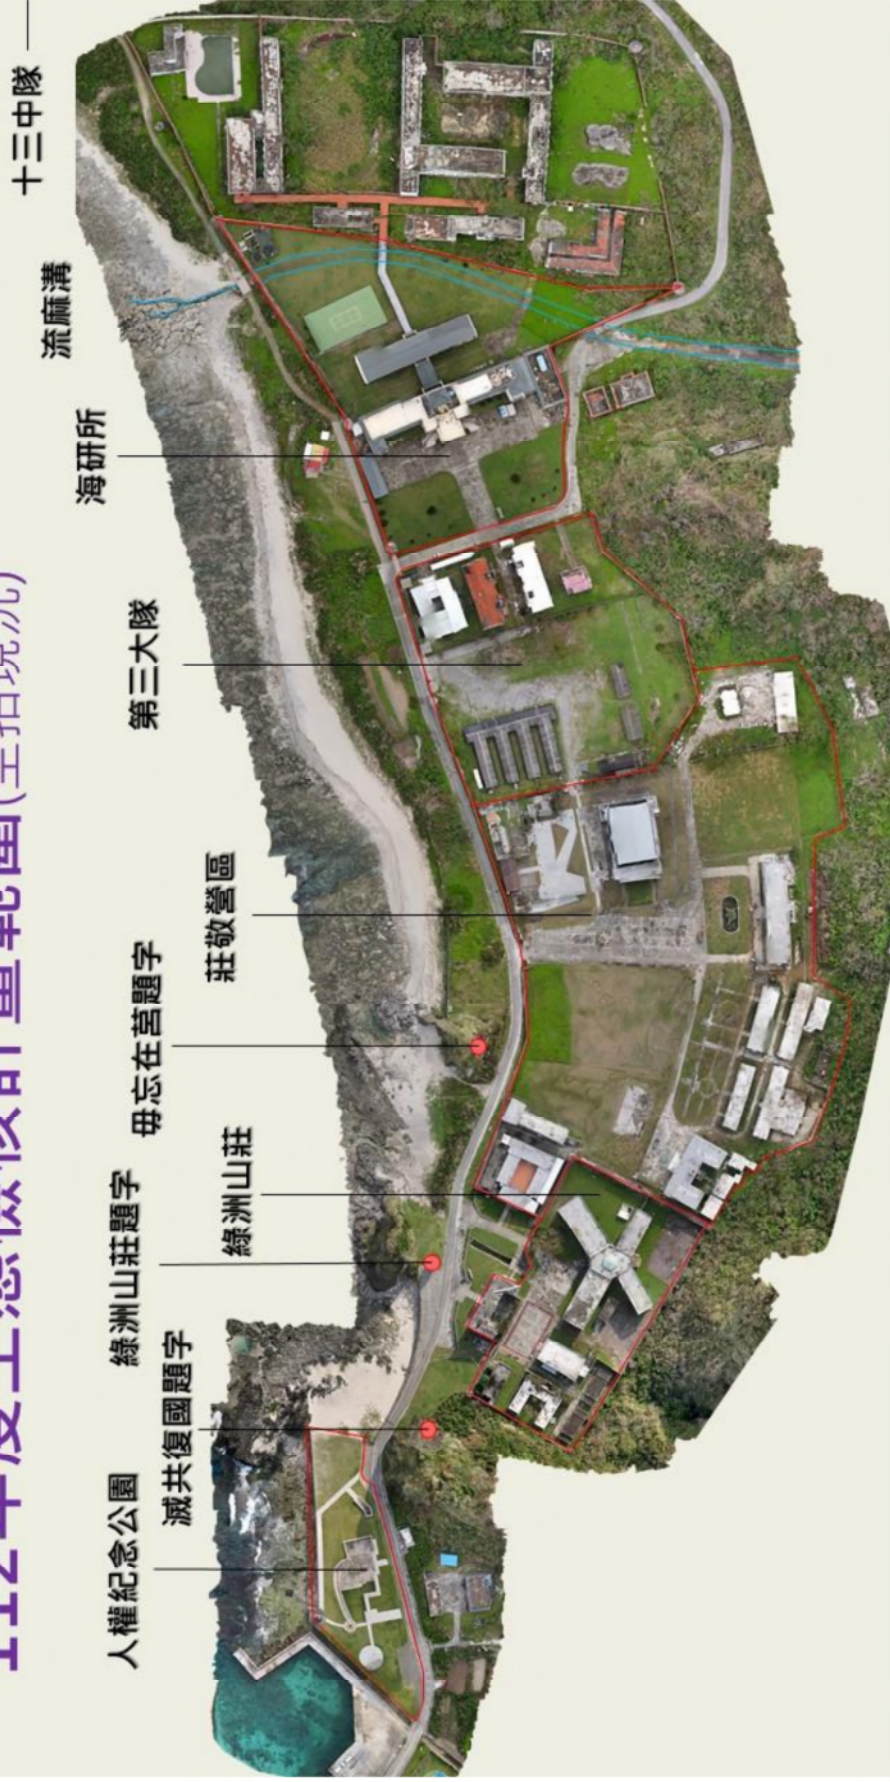
圖 貳-1 白色恐怖人權紀念園區及海研所空拍現況圖

本團隊於112年10月19日至10月26日至綠島進行現場勘查，記錄計畫範圍空拍現況、工區現況以及生態調查，計畫範圍空拍現況及生態調查發現之關注物種記錄如下圖及下表所示。

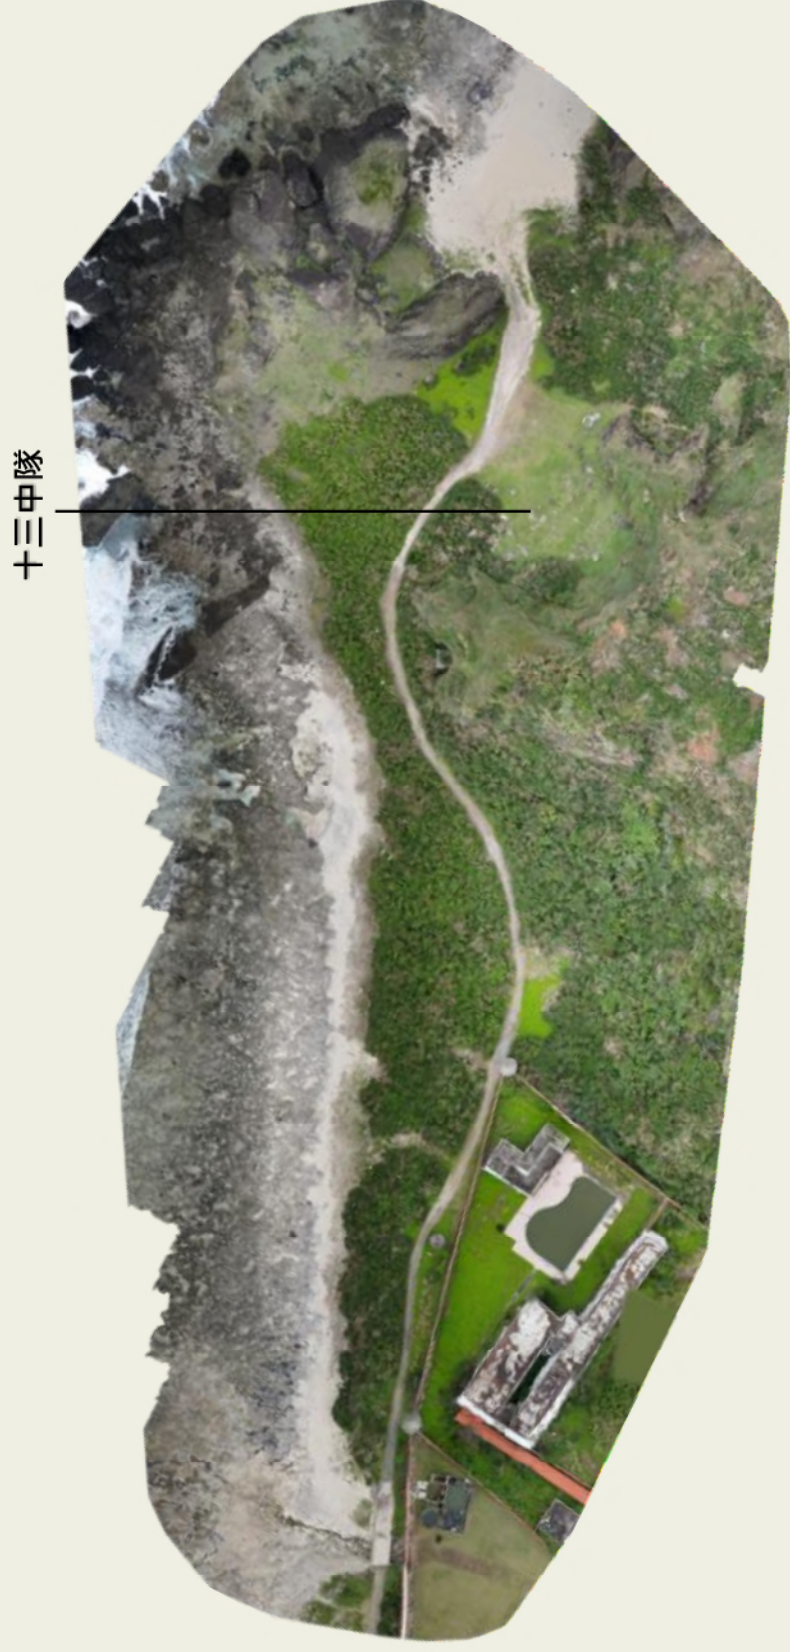
圖貳-2 通往十三中隊道路 空拍現況圖

十三中隊

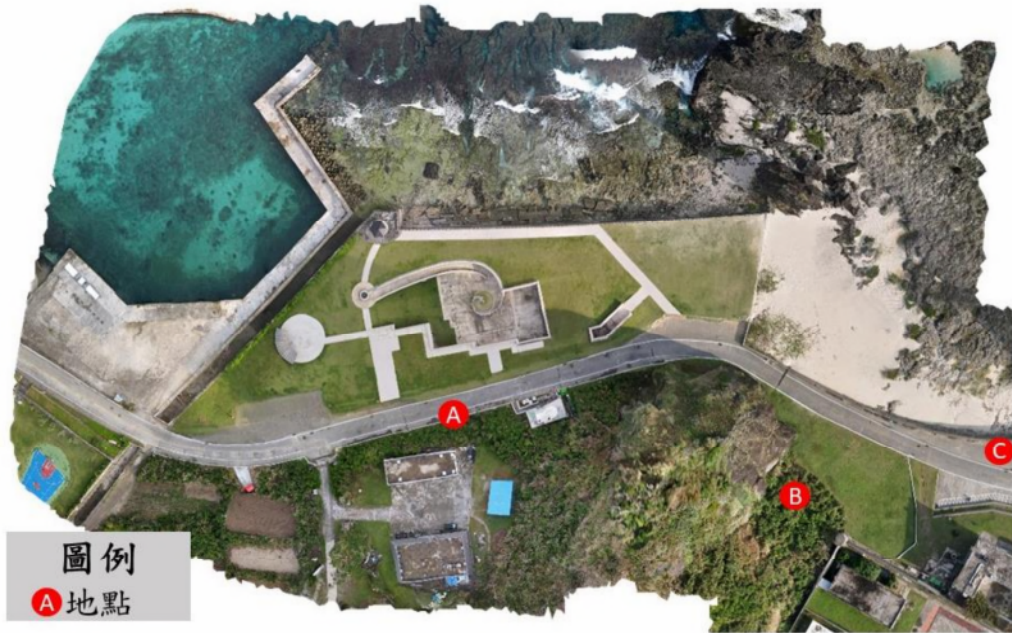
圖 貳-12 各區域植被空間分布圖(1)

一、 棲地或植被紀錄及繪製空間分布圖

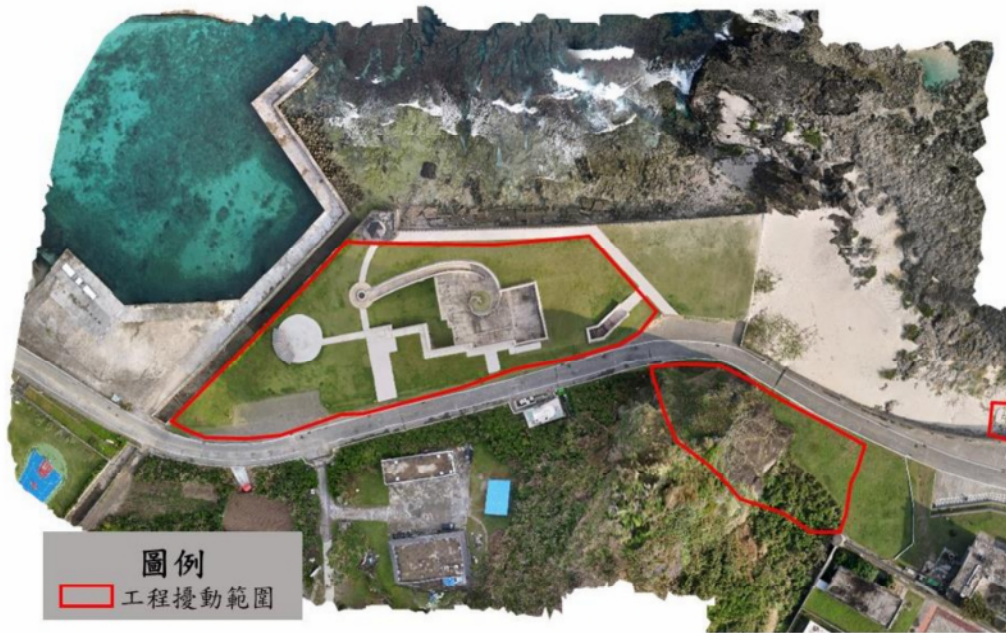
圖 貳-57 人權紀念碑公園 工程擾動範圍

四、 工程擾動範圍及生態保全對象

1. 整體設計需留意動物遷移、降海產卵之路徑暢通性
2. 施工前蟹類吸引至工區外
3. 施工階段應先週選蟹類繁殖高峰6-10月，若無法避免則建議月圓日前後一週暫緩施工，以避蟹類繁殖高峰
4. 吸引完畢確認工區內無蟹類後，應架設圍籬，且圍籬底部需與地面齊平，避免產生空隙
5. 施工圍籬架設後應針對圍籬內之範圍進行檢查，確保保全部種淨空後方可進場施工
6. 每日開工前應巡檢工區內是否有蟹類出沒，如有發現應先暫緩施工，並通報相關單位後，移至圍籬外，方可復工
7. 施工過程中，若遇適野生動物或保空對象，應先暫緩施工並回報後將物種移置，且針對工區全面巡查確認無其餘物種滯留後，方可復工
8. 應迴避林投林區域，避免擾動
