國家人權博物館（景美園區）
「修增建工程暨全園區景觀與環境整合工程案」
規劃說明暨座談會議記錄

國家人權博物館（景美園區）
修增建工程暨全園區景觀與環境整合工程
規劃說明座談會議

建築設計/ 竹間聯合建築師事務所
景觀設計/ 達觀規劃設計顧問有限公司
結構設計/ 圓方結構工程技師事務所
機電設計/ 高森工程設計有限公司
照明設計/ 好喆照明設計有限公司

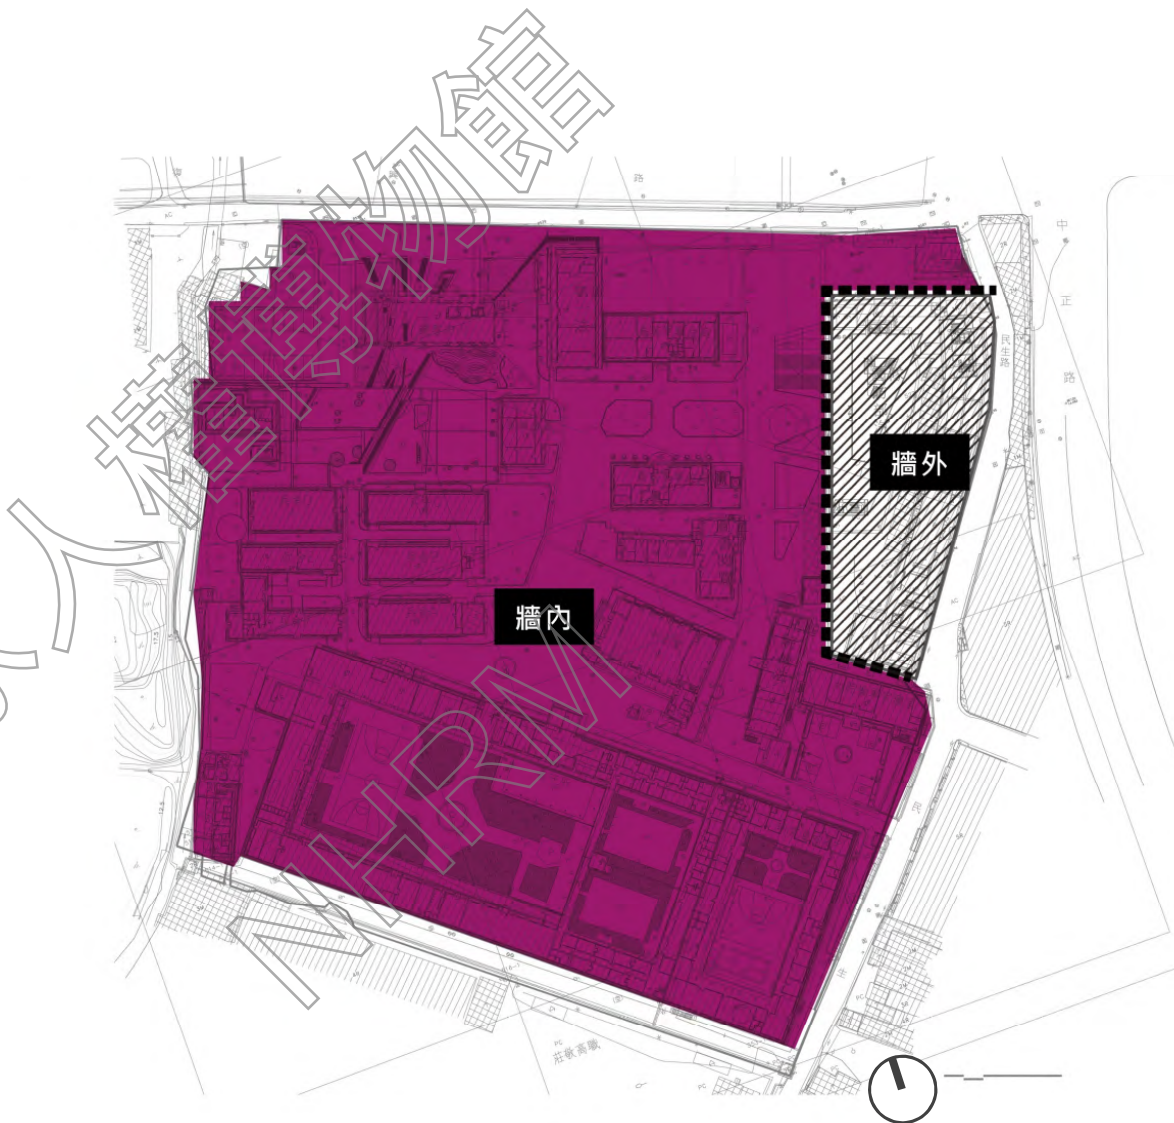
對應到現況環境的牆內/牆外界線

牆內

以警備總部主導的景美看守所系統為核心；周邊其他建築內的行政體系則述說白色恐怖年代異於一般時期的國家體制。

牆外

1980年，國防部總務局接手軍法局空間，在其使用範圍修築圍牆以與警備總部隔離；1992年，國防部汽修大隊進駐時拆除重建園區東北區塊建築以作使用。此範圍自80年代與園區內其他空間的互動相對弱，現今空間脈絡亦與當年完全不同。

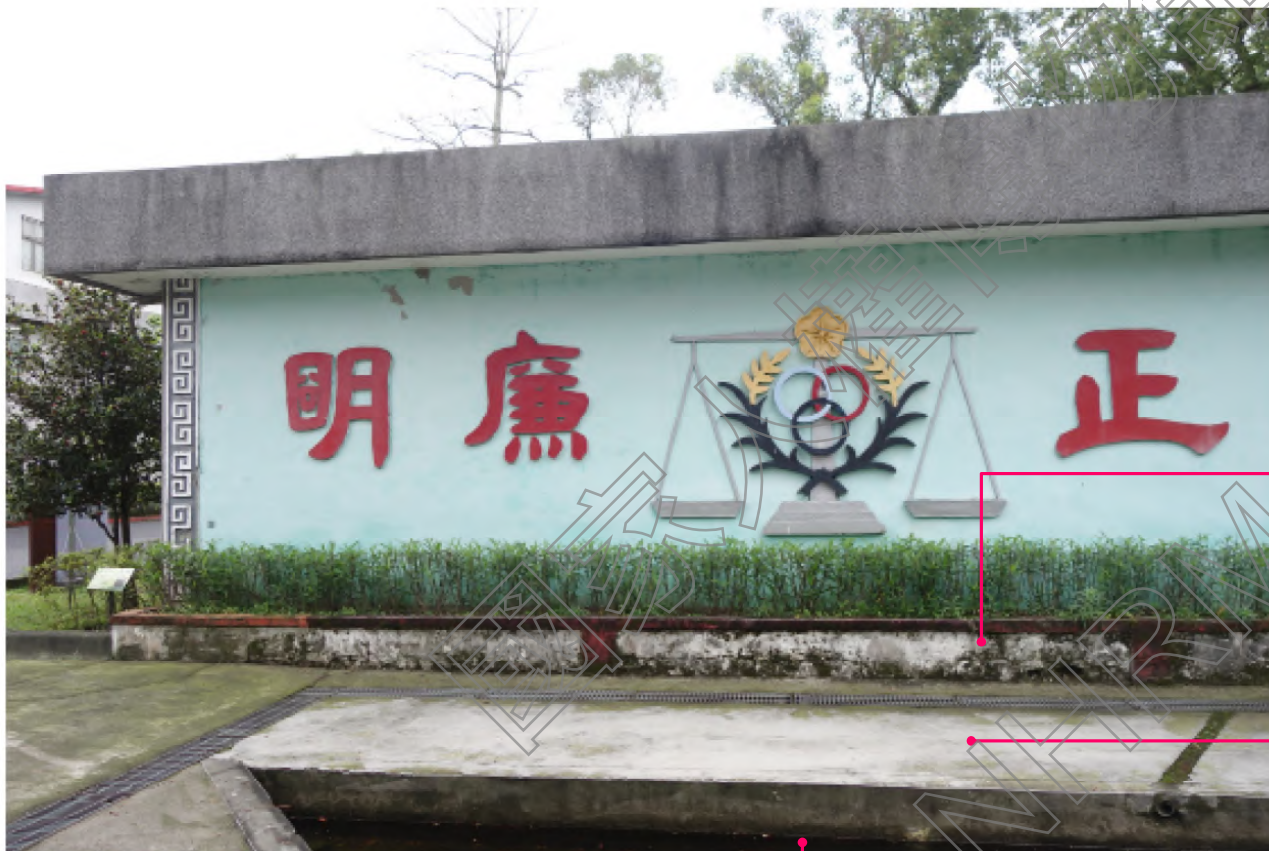
1 花台：現況已能呈現陳舊滄桑感，亦符合軍公教空間常見制式設施，建議維持原貌，不再恢復為花磚形式。

花台內植物可移除以符合原始樣貌，花台內可堆碎石或種植矮型地被或草地。

2 鋪面：材質配合歷史場景區系統整體調整，表面盡量維持單質無分割。

3 水池：取消水池。

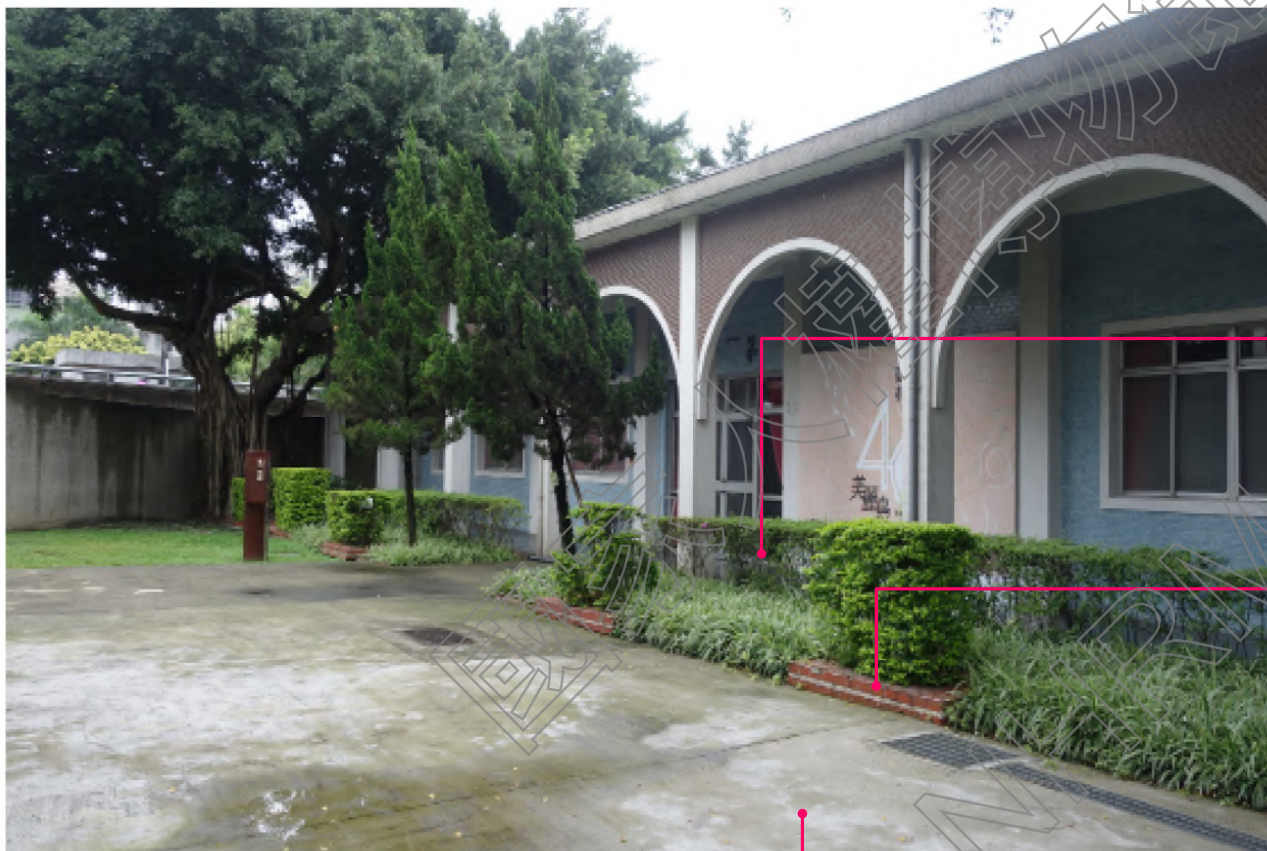
1 植栽：建議**移除現況灌木以及地被**，種植整列**龍柏**回復當年樣貌。

保留入口前2棵白色恐怖時期原有之龍柏。

2 花台：於白色恐怖時期美麗島大審第一法庭修建保留至今，**建議維持原貌**。

花台內植物可**移除**種植小型灌木以符合原始樣貌。
綠地植栽改為草地。

3 鋪面：材質**配合歷史場景區系統**整體調整，表面盡量維持單質無分割。
