# 白色恐怖綠島紀念園區文化景觀工程

## 竣工圖

承攬廠商：一大營造有限公司  
監造單位：林經國建築師事務所  
業主單位：國家人權博物館

114年08月

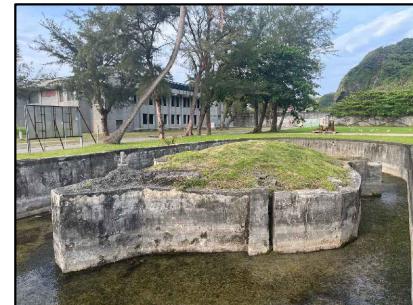
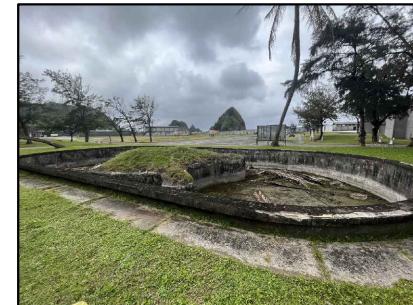
現況照片

施作說明：

1. 水池中央混凝土構造物植被清除。
2. 水池底部泥沙清除。
3. 水池混凝土面層全數剝除。

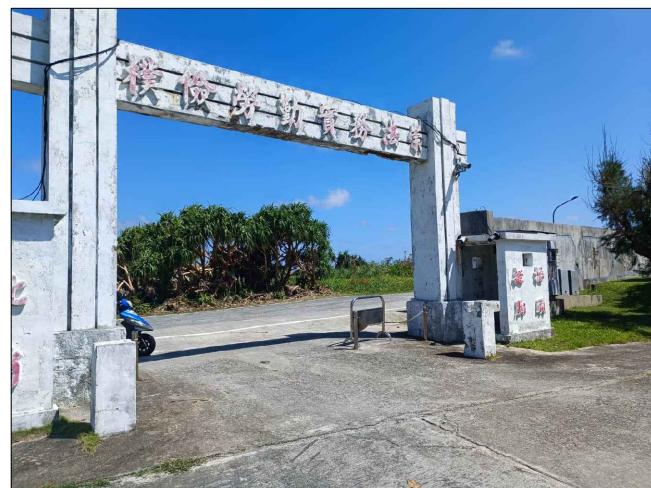
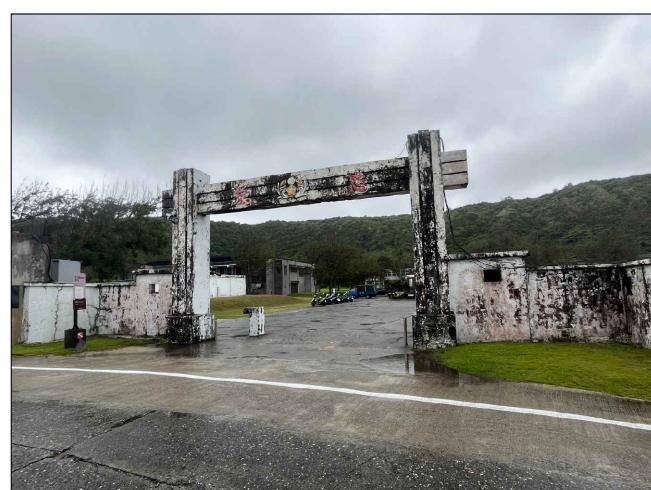
現況照片

施作說明：

1. 牆面檢測，混凝土剝落及空鼓處剷除。
2. 油漆剝落處刮除。

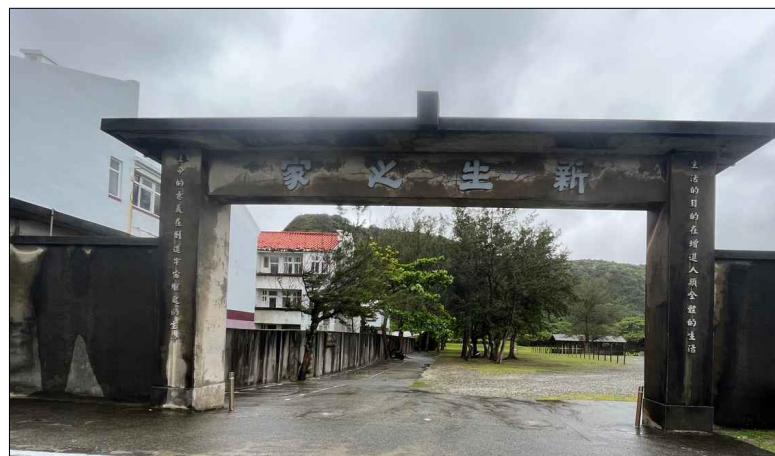
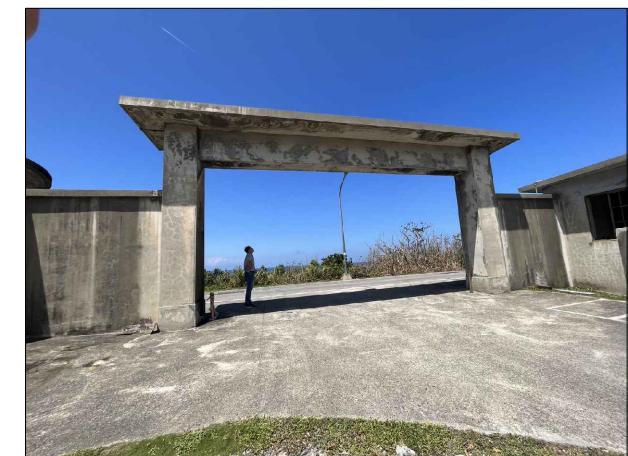
現況照片

施作說明：

- 牆面檢測・混凝土剝落及空鼓處剷除。

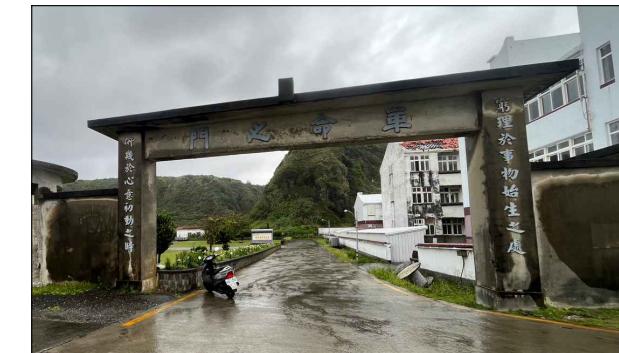
現況照片

施作說明：

- 牆面檢測，混凝土剝落及空鼓處剔除。

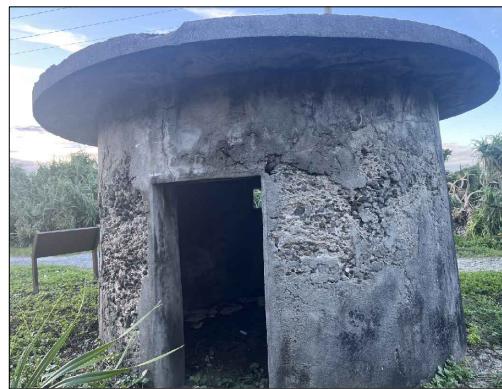
A-01現況照片

施作說明：

- 牆面檢測，混凝土表層剝落及空鼓處剷除。

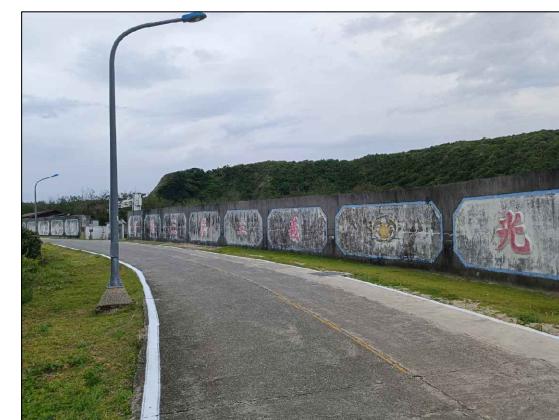
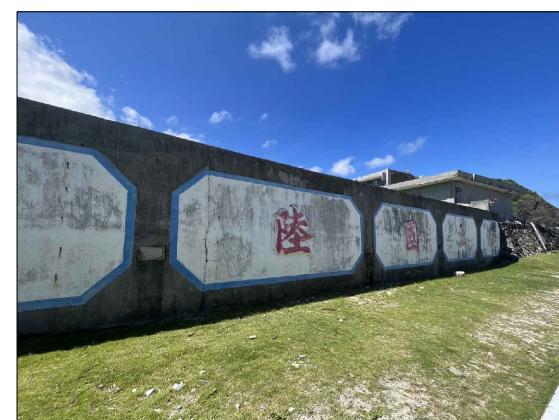
字體修復範圍

- 1.「主義領袖國家責任榮譽」10個浮雕字體以及4個浮雕徽章損壞部分清理。
- 2.2500~3500PSI(172~242BAR)水刀清洗雙面表面，清洗前以壓力錶測試壓力，並試洗局部，確認可達到清潔效果且不破壞構造物再行施作。
- 3.圍牆外側裂縫處依監造單位判斷並指示廠商修補，混凝土表面剝落修補。
- 4.外框底及浮雕施作一底二度水性耐候漆+透明防護漆，表面仿舊處理。
- 5.漆料進場前製作色樣提送，進行現場比對，並先行試做局部，會同監造及業主確認後全面施作。

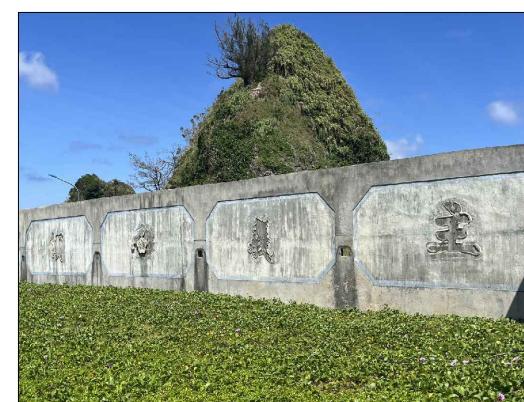
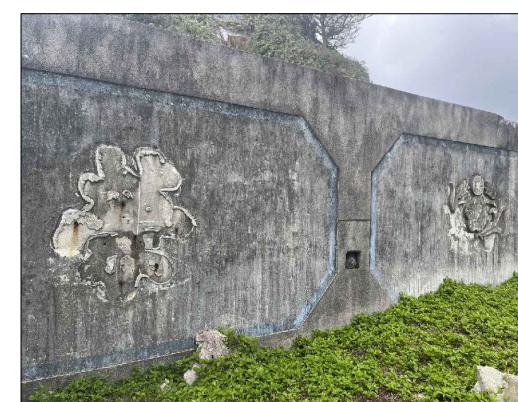
字體修復範圍

\*現場施作前，會同監造及業主確認損壞位置。竣工圖

- 「智信仁勇嚴」5個浮雕字體以及1個浮雕徽章損壞部分清理。
- 2500~3500PSI(172~242BAR)水刀清洗雙面表面，清洗前以壓力錶測試壓力，並試洗局部，確認可達到清潔效果且不破壞構造物再行施作。
- 圍牆外側裂縫處依監造單位判斷並指示廠商修補，混凝土表面剝落修補。
- 外框底及浮雕施作一底二度水性耐候漆+透明防護漆，表面仿舊處理。
- 漆料進場前製作色樣提送，進行現場比對，並先行試做局部，會同監造及業主確認後全面施作。
