新北市政府文化局 函

主旨：所送「市定古蹟『安康接待室簡易維修工程』」修正後細部設計書圖及緊急搶修計畫資料1份，經核對已依審查委員意見修正，同意核定，請查照。

新北市定古蹟「安康接待室簡易維修工程委託規劃設計監造」技術服務案

緊急搶修計畫

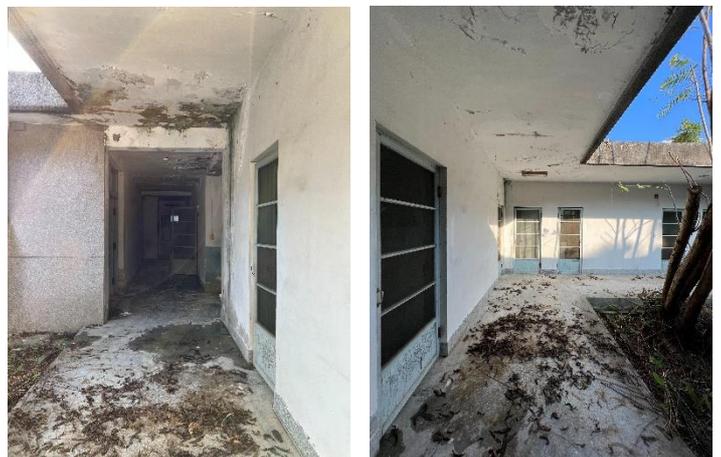
圖 2-2 RC 屋頂樓板現況-118 室前走廊

生活區已有鋼棚屋頂所以內部漏水狀況較輕微，工作區、修養區、及宿舍區屋頂在無任何保護層下植物生長於上方堵塞排水孔，加上材料劣化導致漏水更為嚴重，內部也因嚴重漏水衍伸出蟲蟻問題。

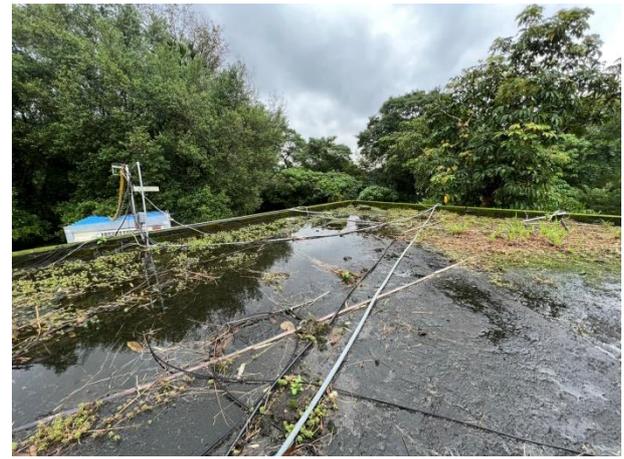
圖 2-5 工作區屋頂原洩水方向之排水孔堵塞雨水淤積於屋頂四周邊緣

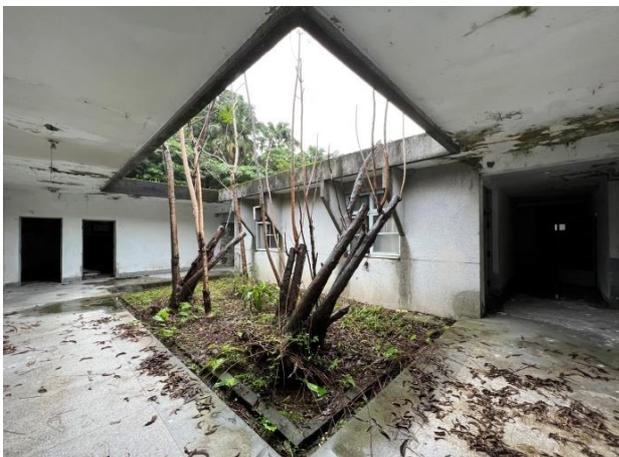
圖 2-6 工作區中庭現況

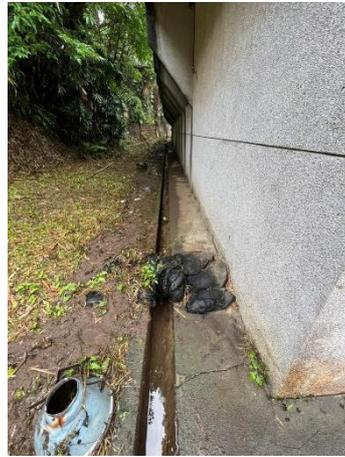
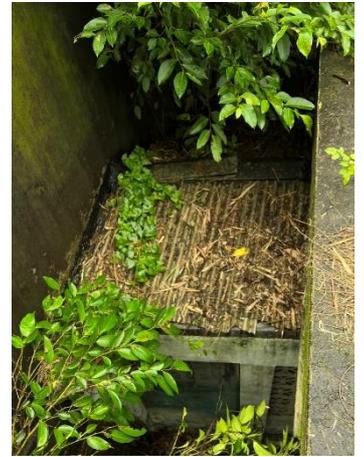
圖 2-7 地下連通廊道接休養區屋頂-石棉瓦浪板現況附生植栽及落葉

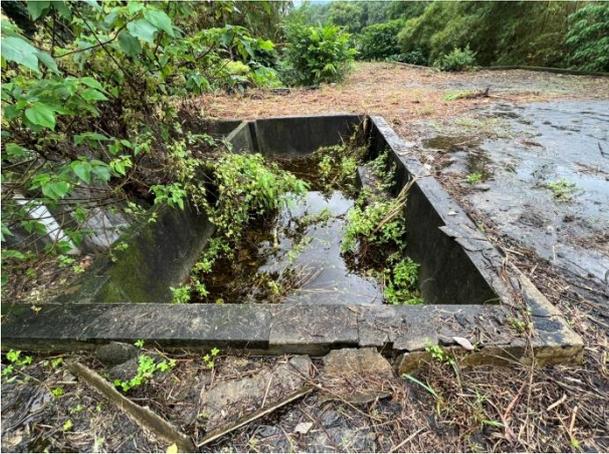
圖 2-8 修養區警衛室後方儲藏室(R13)屋頂版降低下凹，現況排水孔堵塞形成水池

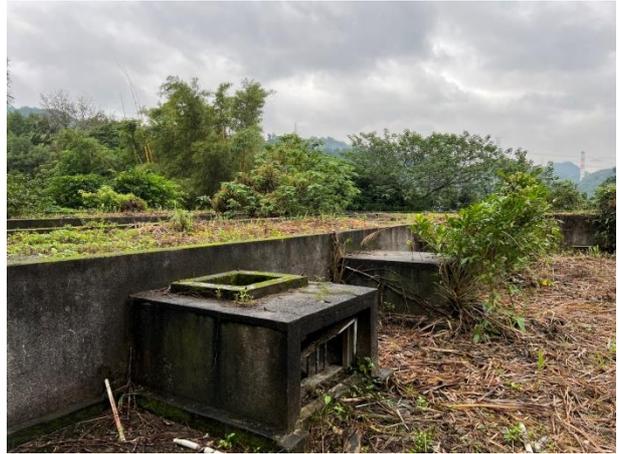
圖 2-9 修養區關押房頂部通氣窗，現況頂部蓋板佚失、雨水直落、植被竄生

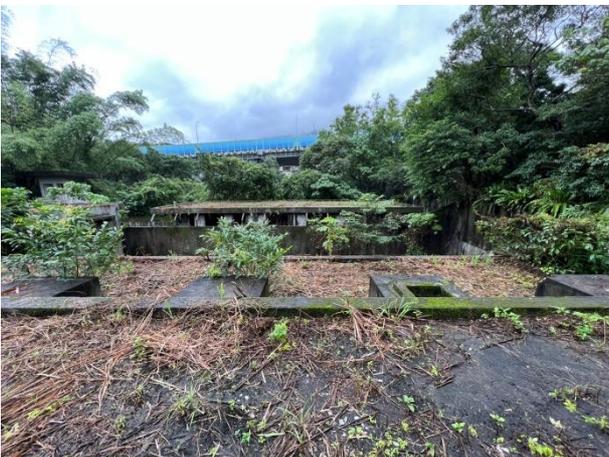
圖 2-10 休養區屋頂高低差屋面

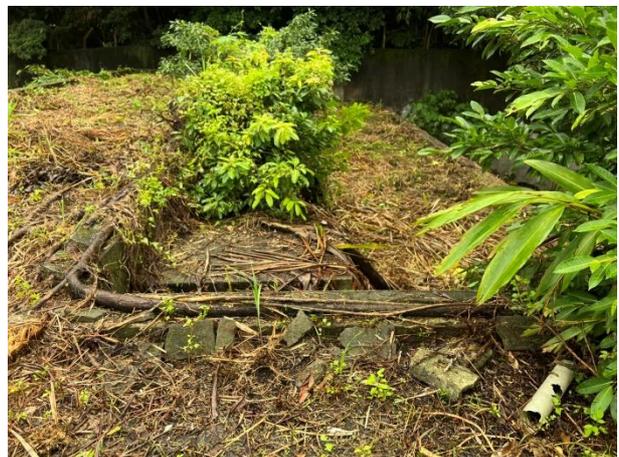
圖 2-11 休養區屋頂植物根系透過通氣窗孔橫生入室內

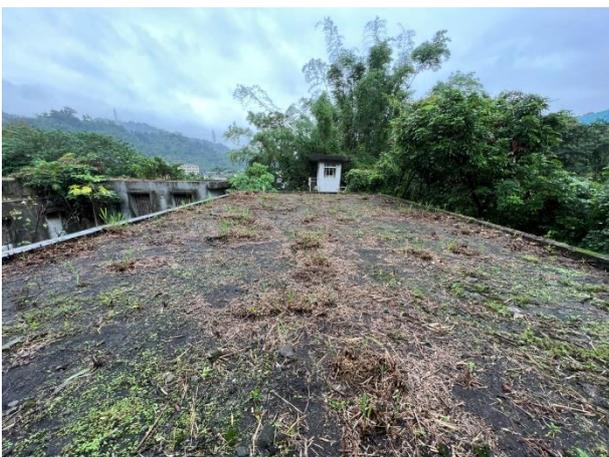
圖 2-12 宿舍區屋頂現況

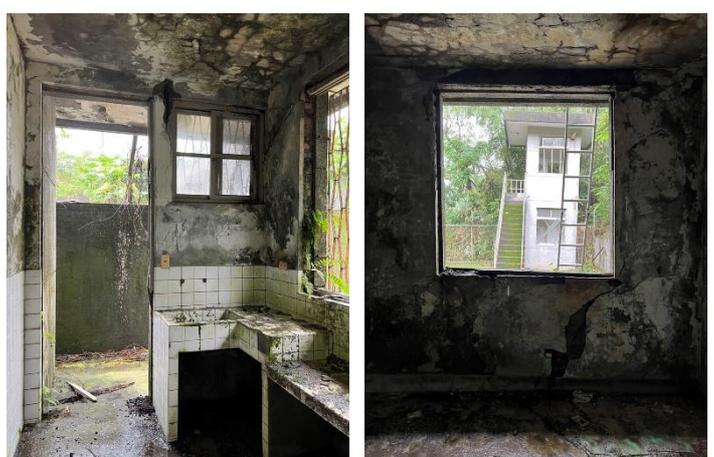
圖 2-13 宿舍區門窗大多已佚失

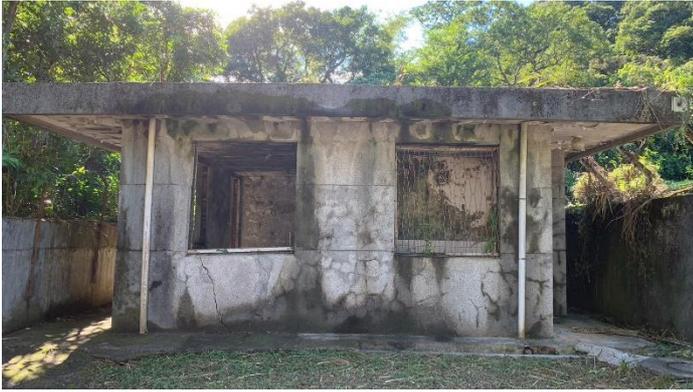
圖 2-14 宿舍區外牆及屋簷現況(東北向)

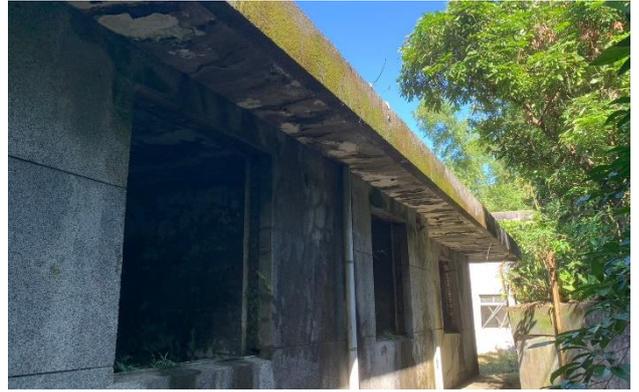
圖 2-15 宿舍區外牆及屋簷現況(東南向)

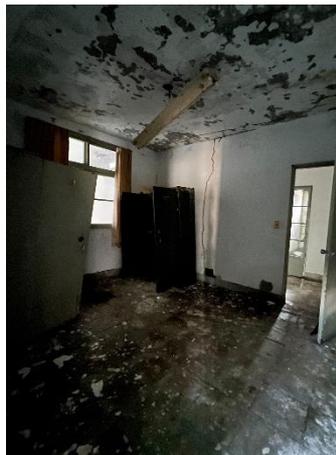
屋頂漏水及門窗破損佚失，形成積水潮濕腐爛推積與白蟻蛀蝕。尤其是工作區偵訊空間之天花板材及牆面包覆之吸音板為木削壓製之密迪板沖孔板，潮濕後為白蟻最佳繁殖環境，已近乎98%以上皆有白蟻蛀蝕，及四周雜木叢生也是蟻巢的繁殖場。

圖 2-17 工作區 120 室現況

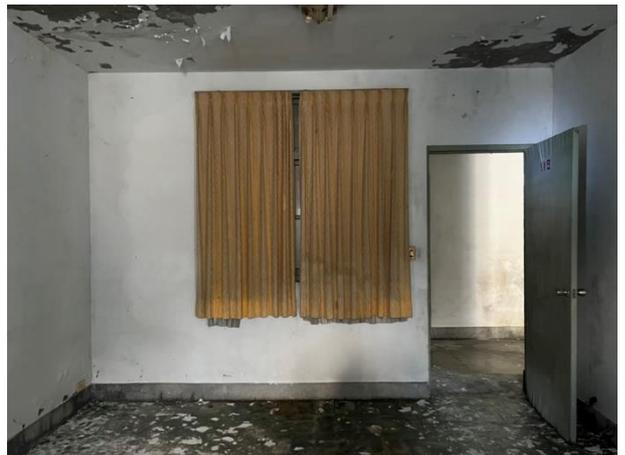
圖 2-18 工作區 119 室現況 窗簾完整保留

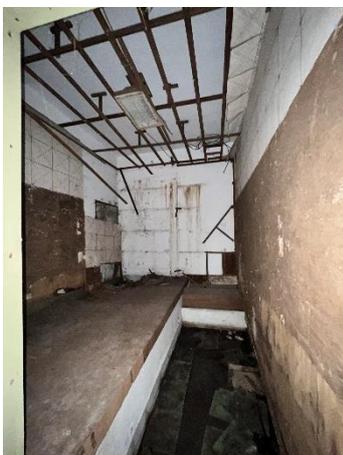
圖 2-19 休養區 201 室現況

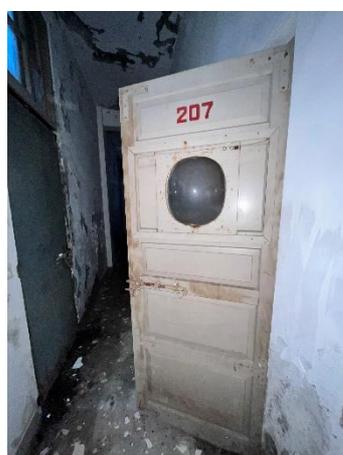
圖 2-20 休養區 207 門片現況

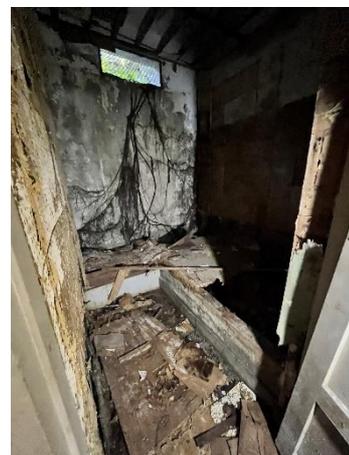
圖 2-21 休養區 203 室現況 樹根已從屋頂通氣窗蔓生入室內

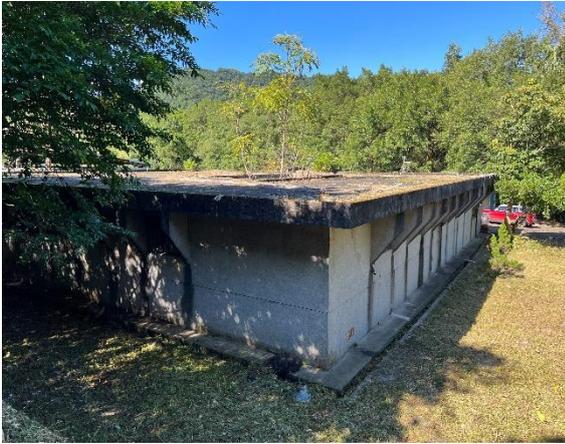
圖 3-22 工作區東南向外觀。

- 工作區東側修復排水溝。

圖 3-23 工作區東側排水溝因樹侵蝕破損頹傾前端堵塞，樹木斷根並新增擋根板且清理修復排水溝。
